神府矿区采空区塌陷 IKONOS 遥感影像特征

摘要: 应用 IKONOS 高分辨卫星数据对神府矿区煤炭开采引发的地面塌陷进行调查, 研究不同地形地貌下, 采空区塌陷的遥感影像特征, 解译采空区塌陷 88 处, 采空区塌陷面积 6354.54 hm²。结果表明, 高分辨率遥感数据在风沙草滩区解译效果欠佳, 在黄土丘陵区遥感解译效果较好。

CHARACTERISTICS OF IKONOS REMOTE SENSING IMAGE OF COLLAPSE OF MINED OUT AREA AT SHENFU COAL AREA

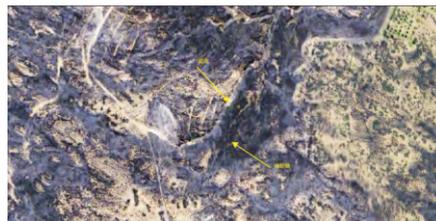
图 1 地裂缝和陡坎遥感影像

采空区塌陷地貌,与原有波状丘陵地貌不易区分,如果表层为风积沙土,则不容易发现地裂缝,只有在地表较陡的土坡边缘地带,在表层为沙土或黄土时,地表可以看见裂缝,才能明确确认为处于塌陷区范围内^[5]。

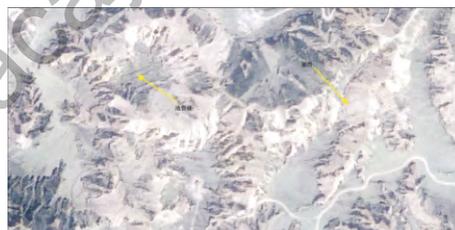
图 2 裂缝和崩滑体遥感影像

在沟谷边坡塌陷诱发黄土体崩滑,呈浅色不规则斑块影像,沿沟沿线成群、成带分布,在崩滑体上方,密布台阶状地裂缝,其走向与沟道一致,梁峁上出现塌陷坑和塌陷槽,呈现负地形,独立个体或成群分布。

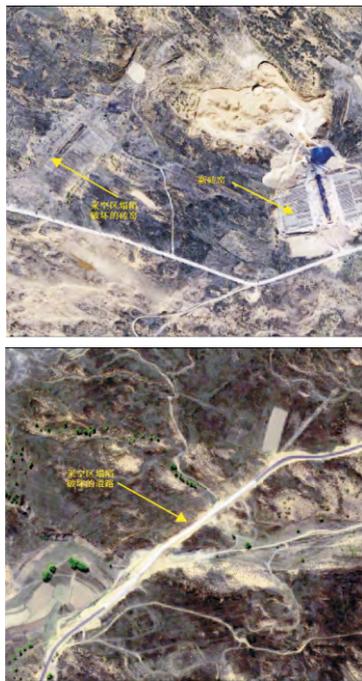
图 3 采空区塌陷间接解译标志遥感影像

本次遥感解译神府矿区地面塌陷 88 处,采空区塌陷面积 6 354.54 hm²,其中神木县 4 517.17 hm²,涉及煤矿 21 个,主要分布范围包括神木县大柳塔、中鸡、孙家岔、店塔等乡镇,其中仅神华集团所属煤矿采空塌陷面积就达到 4 278.61 hm²;府谷县 1 837.37 hm²,涉及煤矿 35 个,全部为房柱式开采,主要分布范围包括新民、三道沟、老高川、大昌汗等乡镇。典型的地面塌陷解译以位于风沙草滩区的大柳塔煤矿、黄土丘陵区的榆家梁煤矿为例。大柳塔煤矿位于风沙草滩区,地势较为平坦,基地为侵蚀残留的黄土梁峁地形,表面为波状起伏的风成沙丘(多为片流沙和半固定沙丘),采用全垮落式顶板管理方式,开采后上覆岩层会立即发生下沉,塌陷面积是开采面积的 1.28 倍^[6]。遥感影像上采空区塌陷的解译除了塌陷坑和地裂缝等直接解译标志以外,破坏的地表建筑物、道路等公共设施可作为间接解译标志,预示着该区域存在采空

区塌陷 (图 3)。大柳塔煤矿采空区面积约 2 800 hm²,通过遥感解译采空塌陷面积 1 192.52 hm²,解译的采空塌陷区域均位于大柳塔矿东南部,盖沙黄土出露的区域,而在沙土覆盖区域,塌陷引发的地面变形与波状起伏沙丘原始地貌不易区分,无法解译塌陷区位置。
